**REUNION CONSEJO
CONJUNTO RESIDENCIAL SIERRAS DEL ESTE
22 DE OCTUBRE 2015**

HALLAZGOS SISTEMA DE AGUA CALIENTE

ACTIVIDADES EJECUTADAS AL SISTEMA DE AGUA CALIENTE

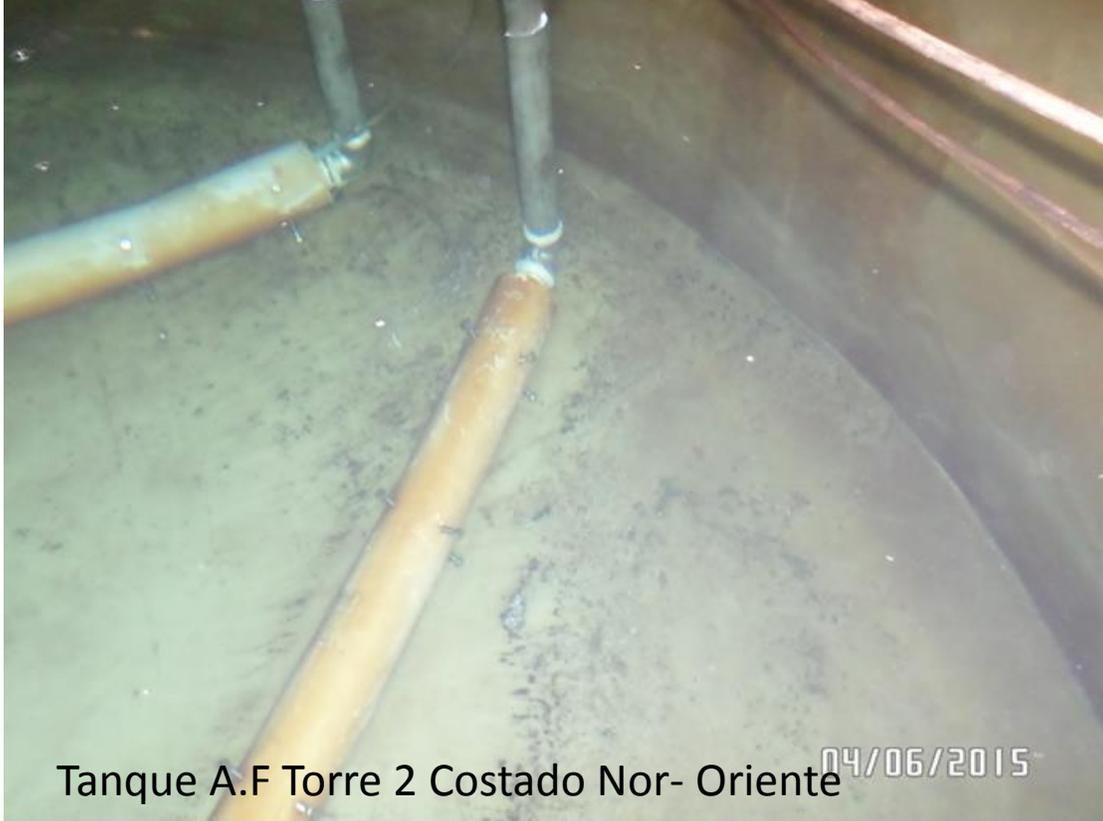
Tanque A.F Torre 2 Costado Nor- Oriente

En los Tanque se evidencia falta de mantenimientos (Lavado de Tanques).

Nivel del Agua 7700 Litros

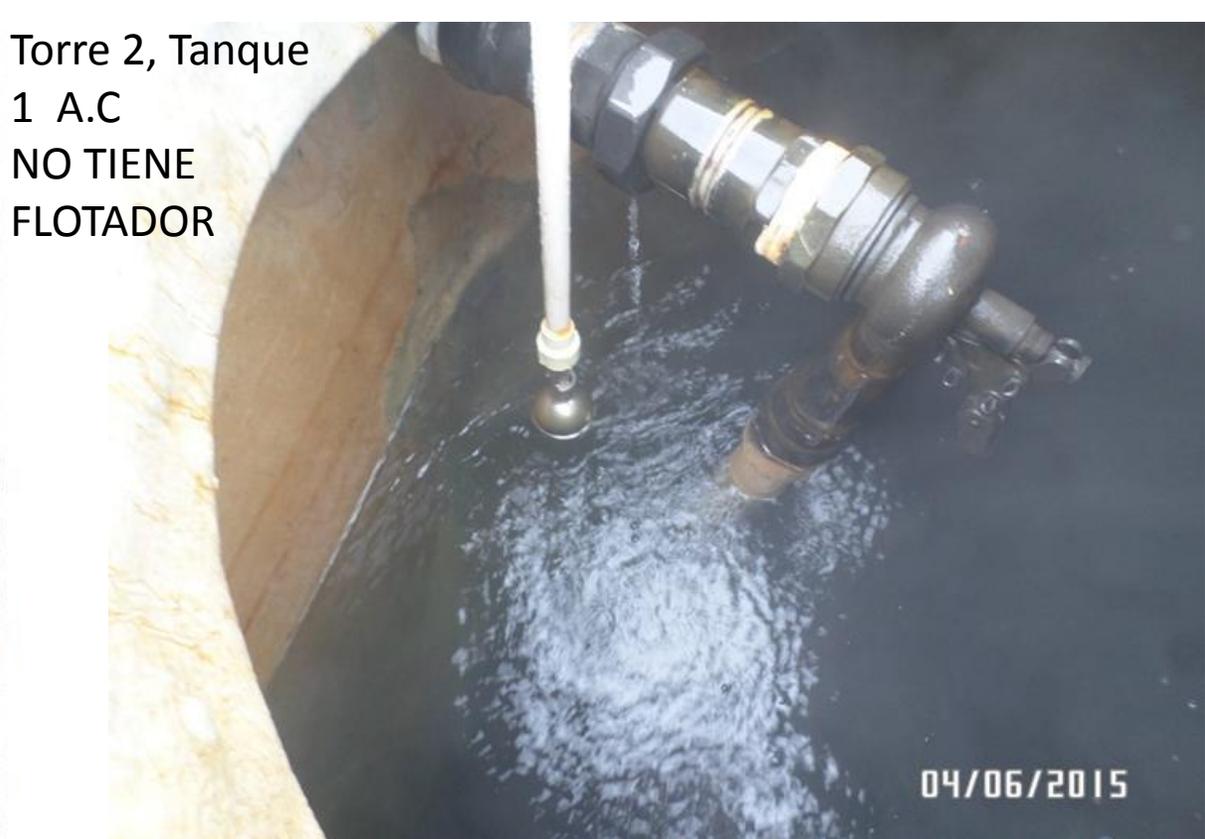
Torre 2, Tanque
1 A.C
NO TIENE
FLOTADOR

En los Tanque se Torre 2,
evidencia falta de Tanque 1 A.C
mantenimientos
(Lavado de
Tanques y
ausencia de
accesorios).

Nivel del Agua
9500 Litros

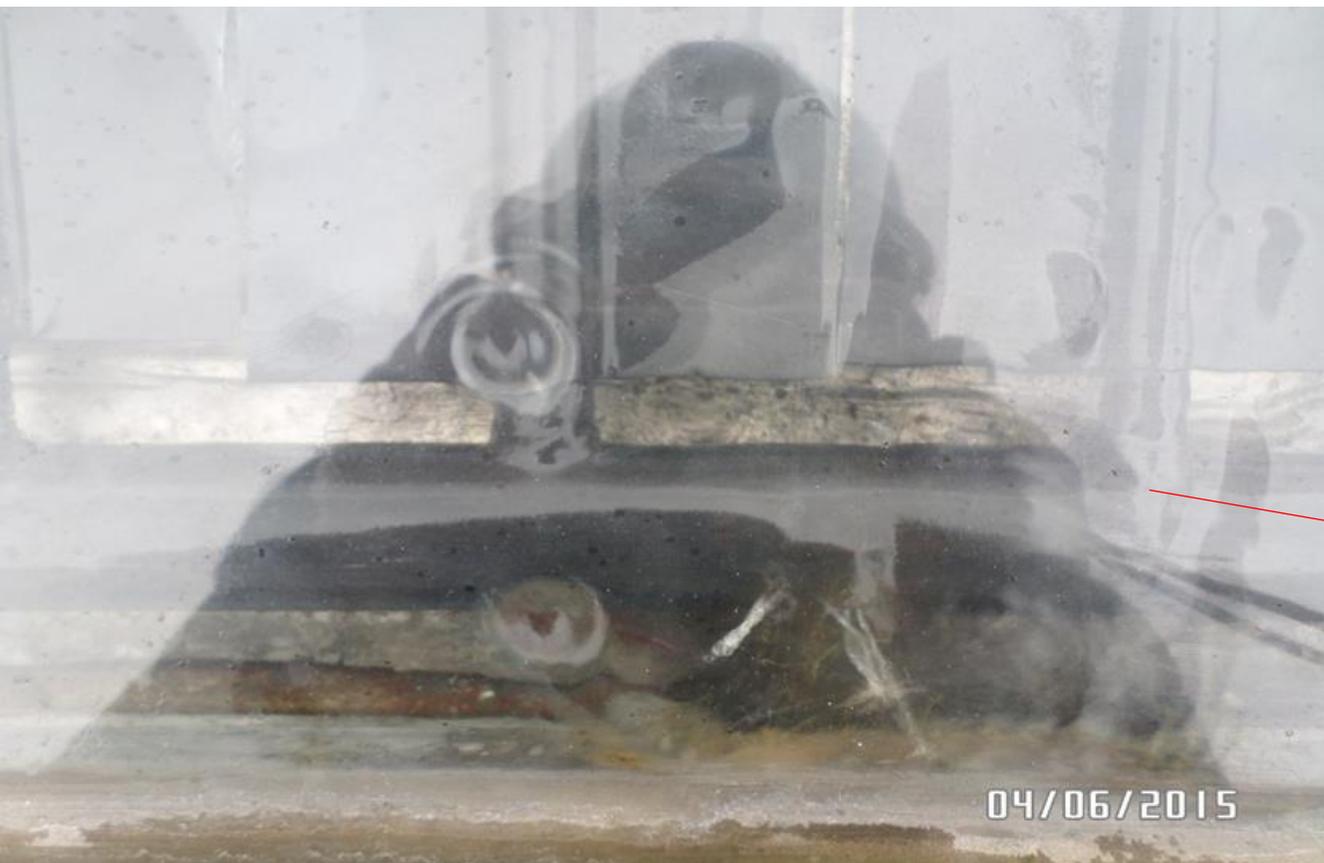
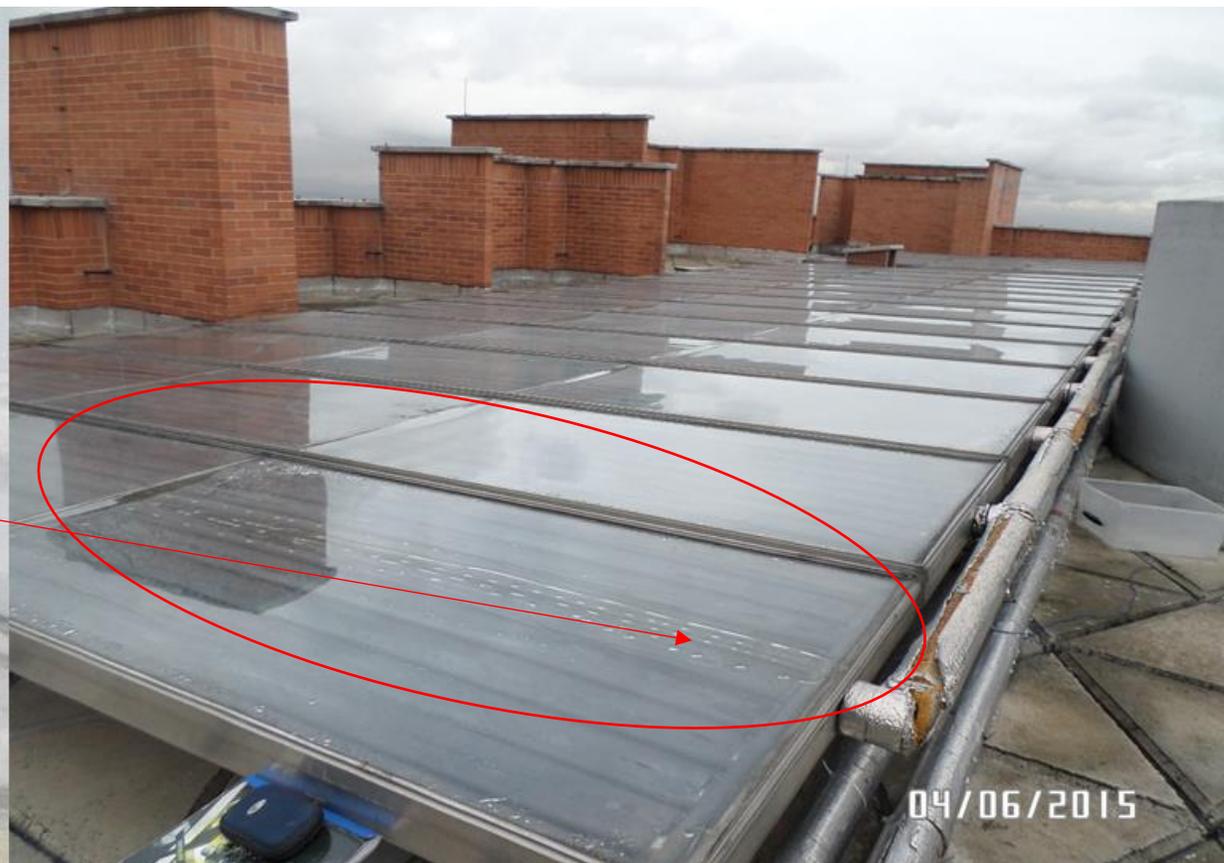
Torre 2, Batería paneles solar costado sur ,Presenta fuga en uno de los tubos
Ausencia de mantenimiento

Reparación fuga en colector solar Torre 2 costado sur

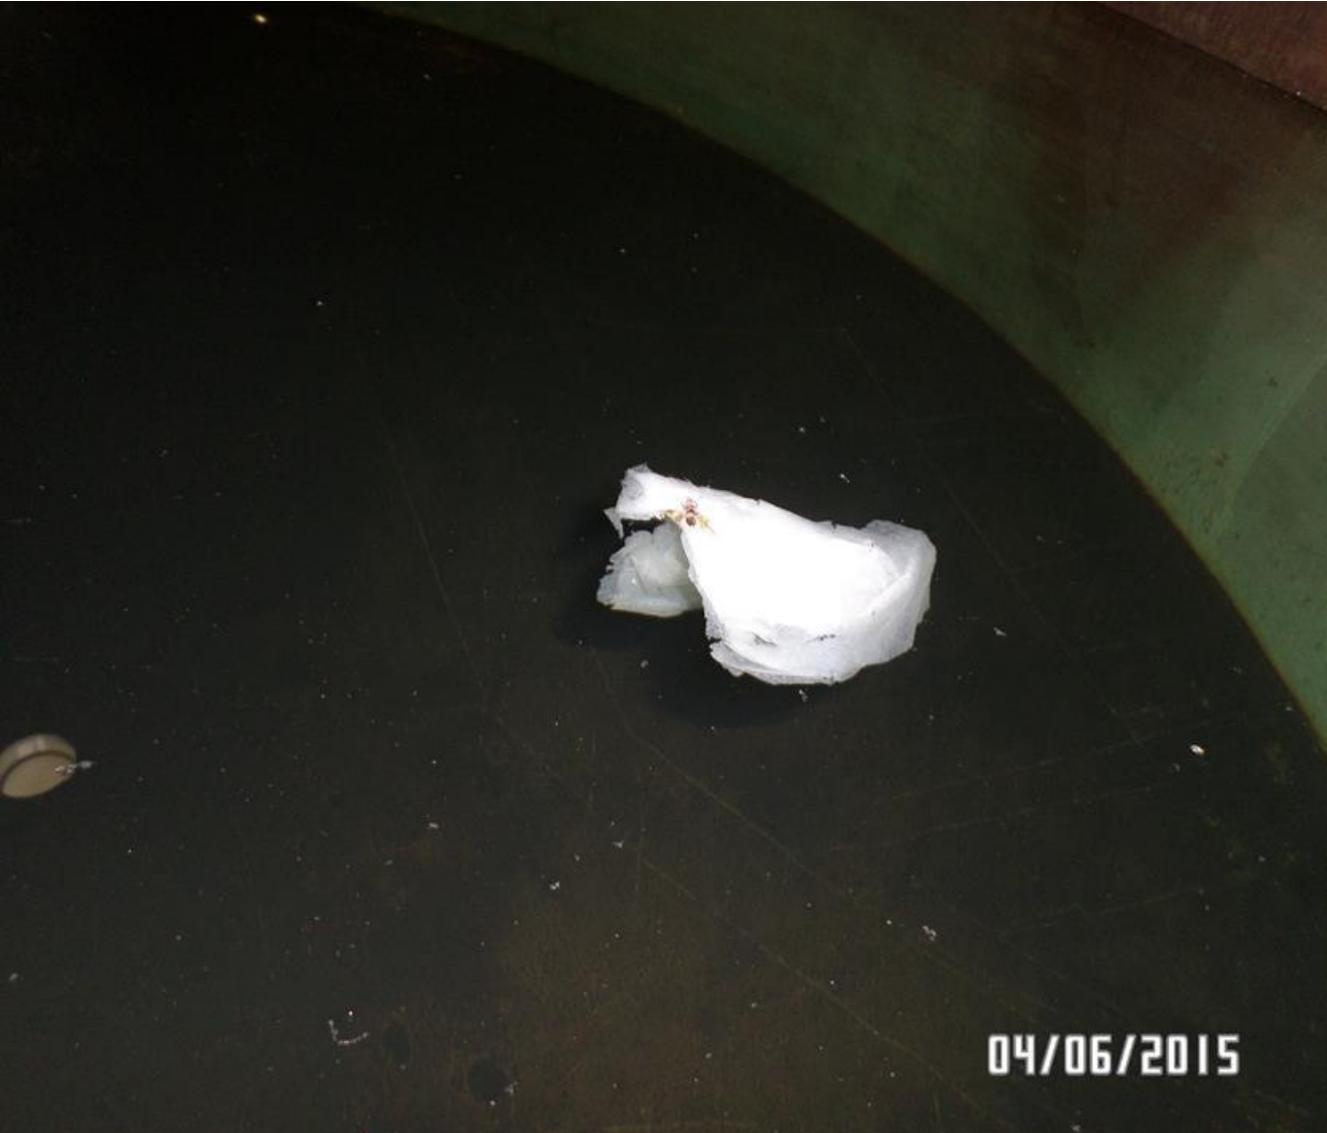
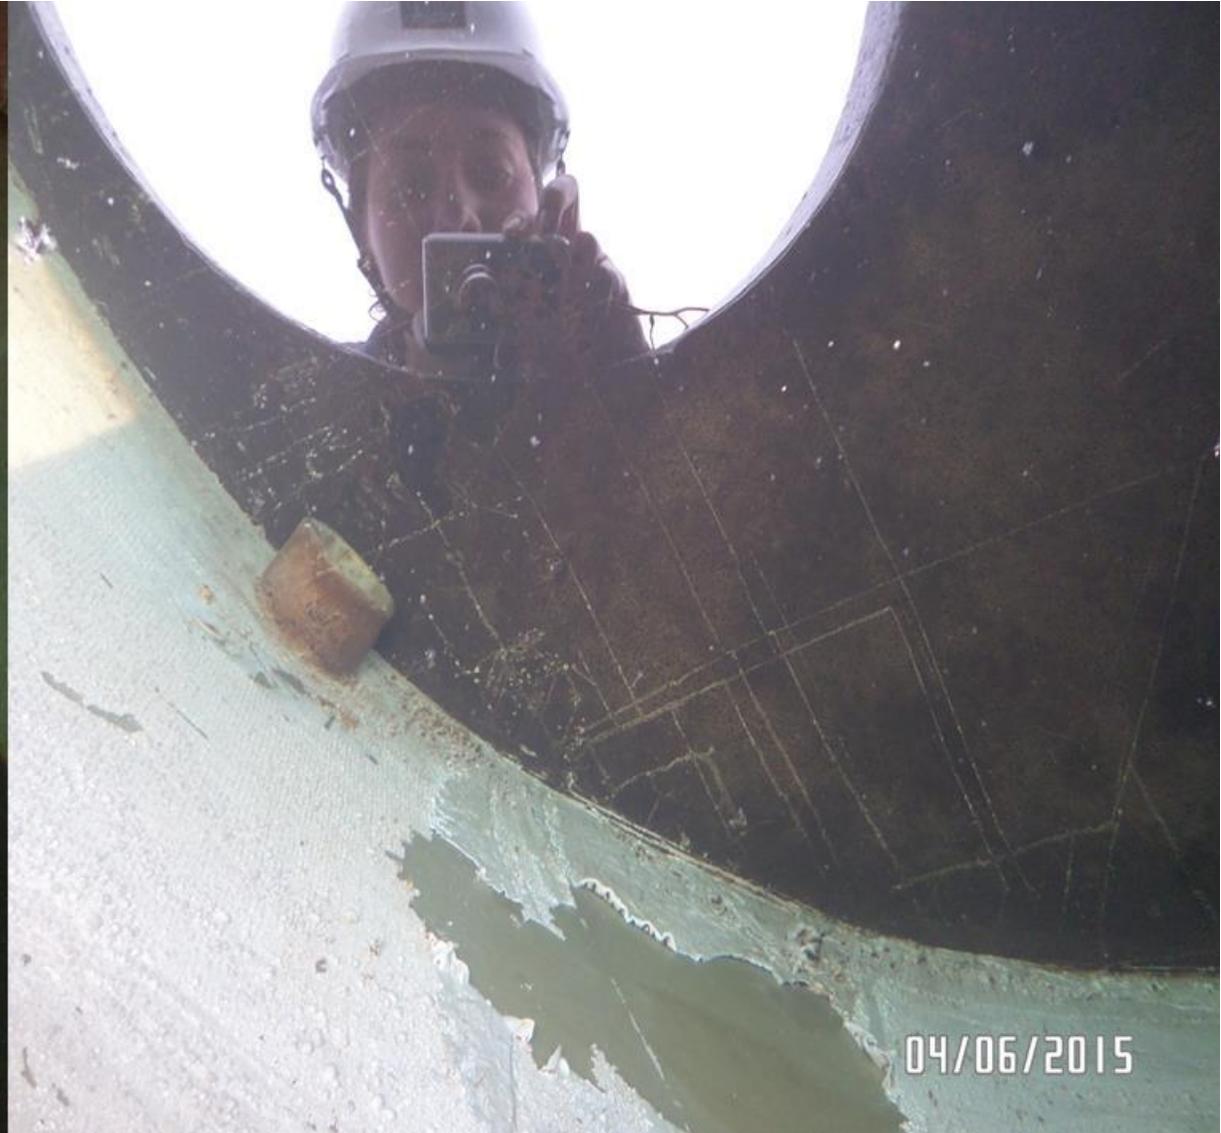
Torre 3 Agua Fría , Tanque costado Norte
Ausencia de Mantenimiento (Lavado de Tanques)

Nivel del agua 7700 L

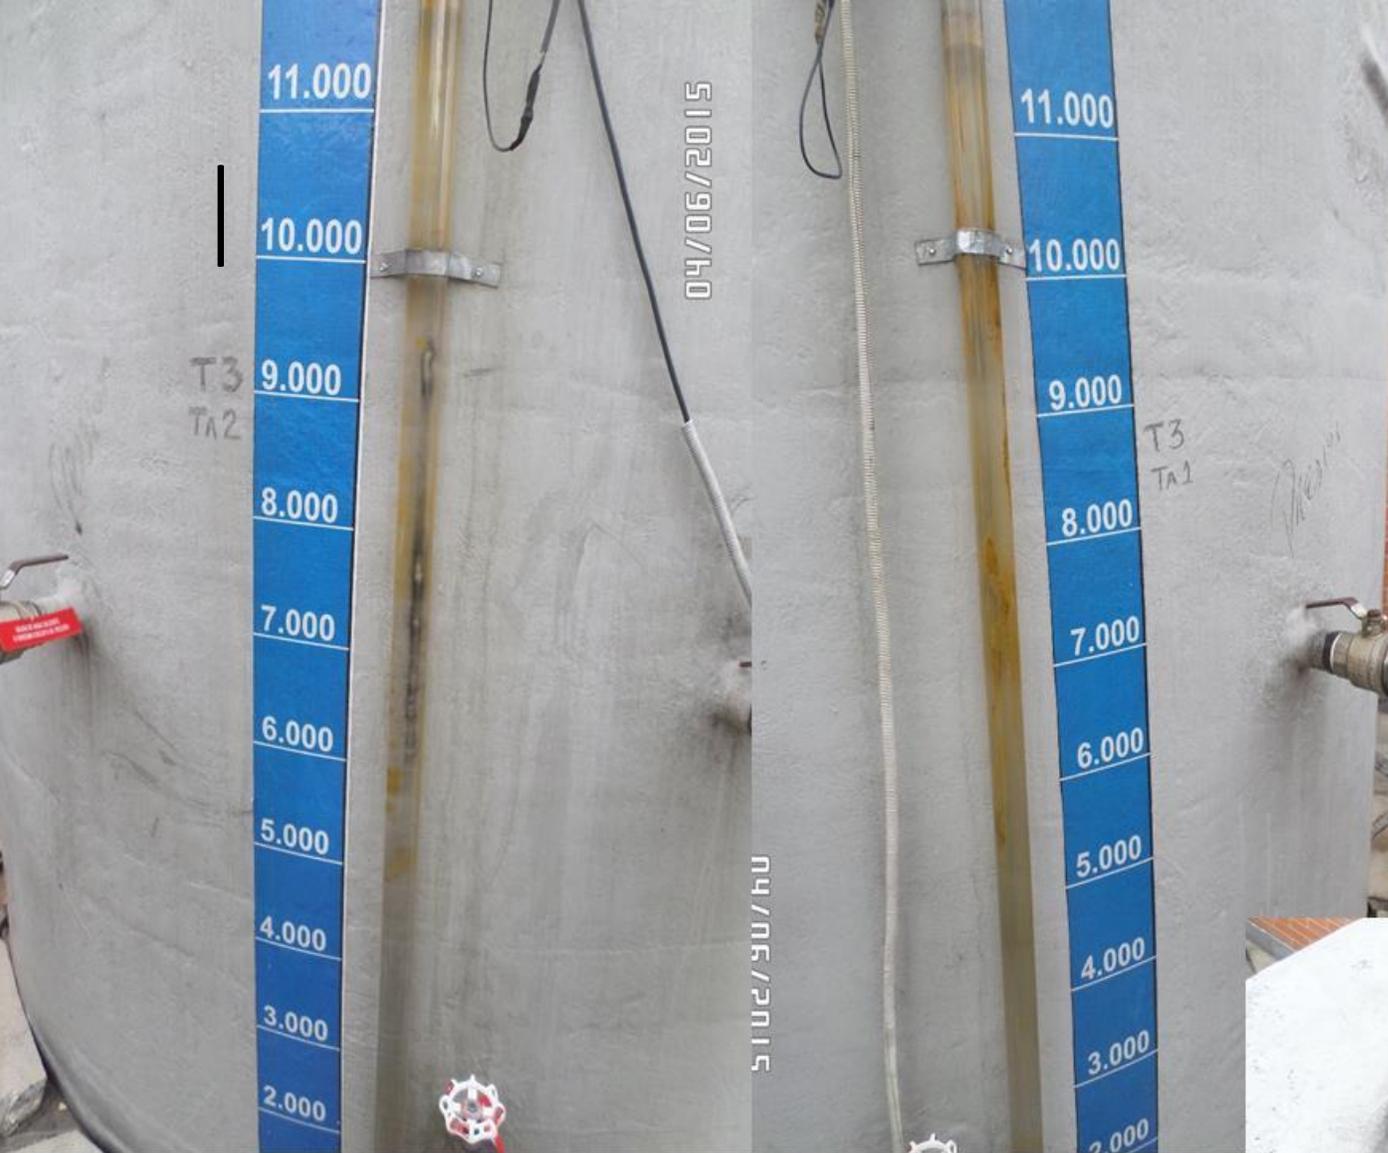
Ausencia de mantenimiento (Lavado de tanques)

Nivel del agua 11600 L

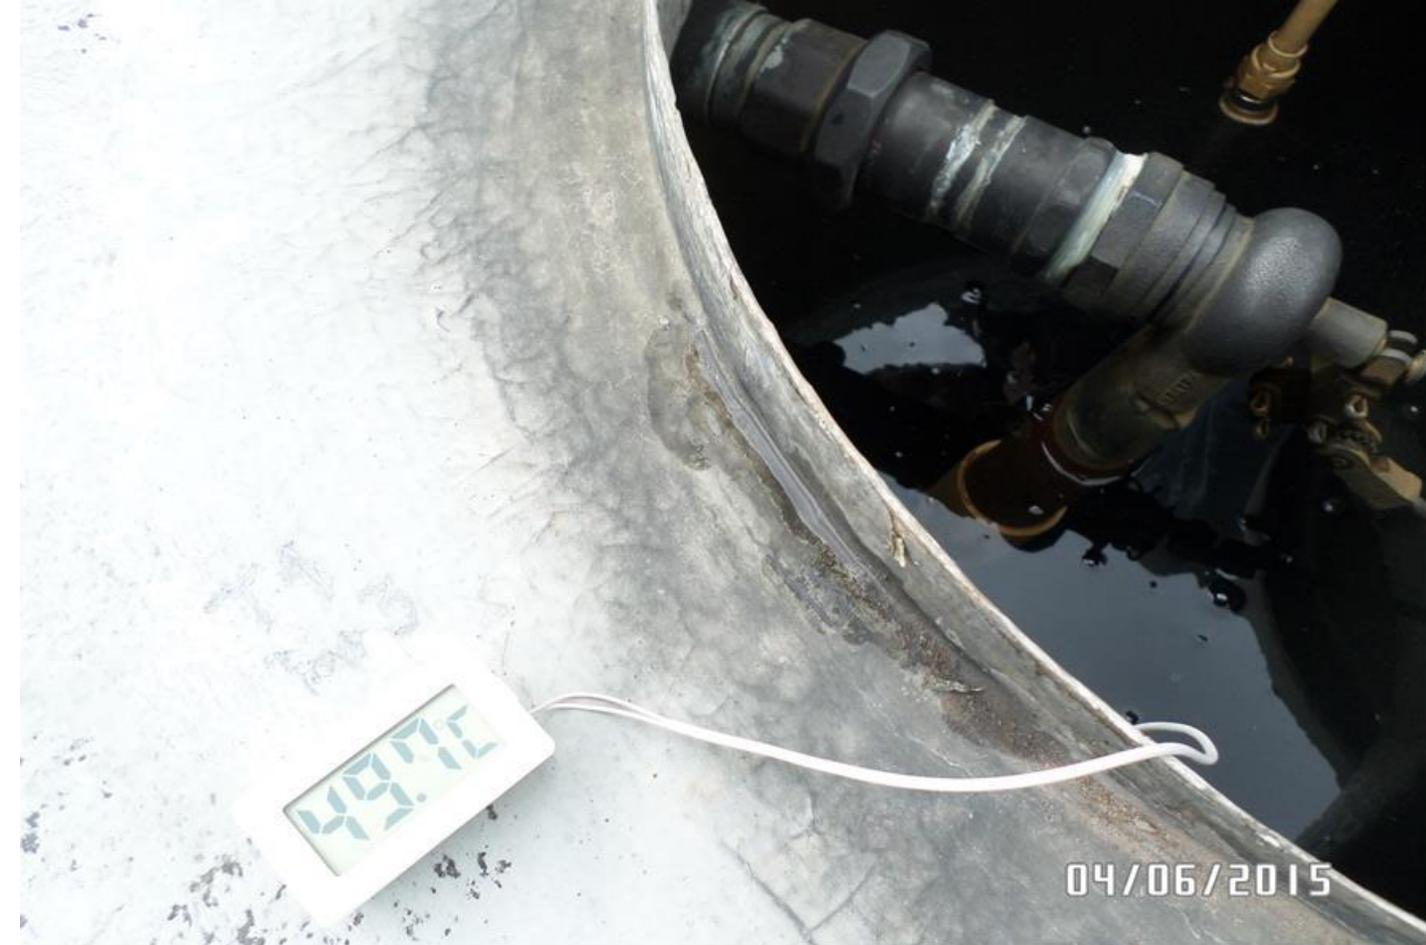
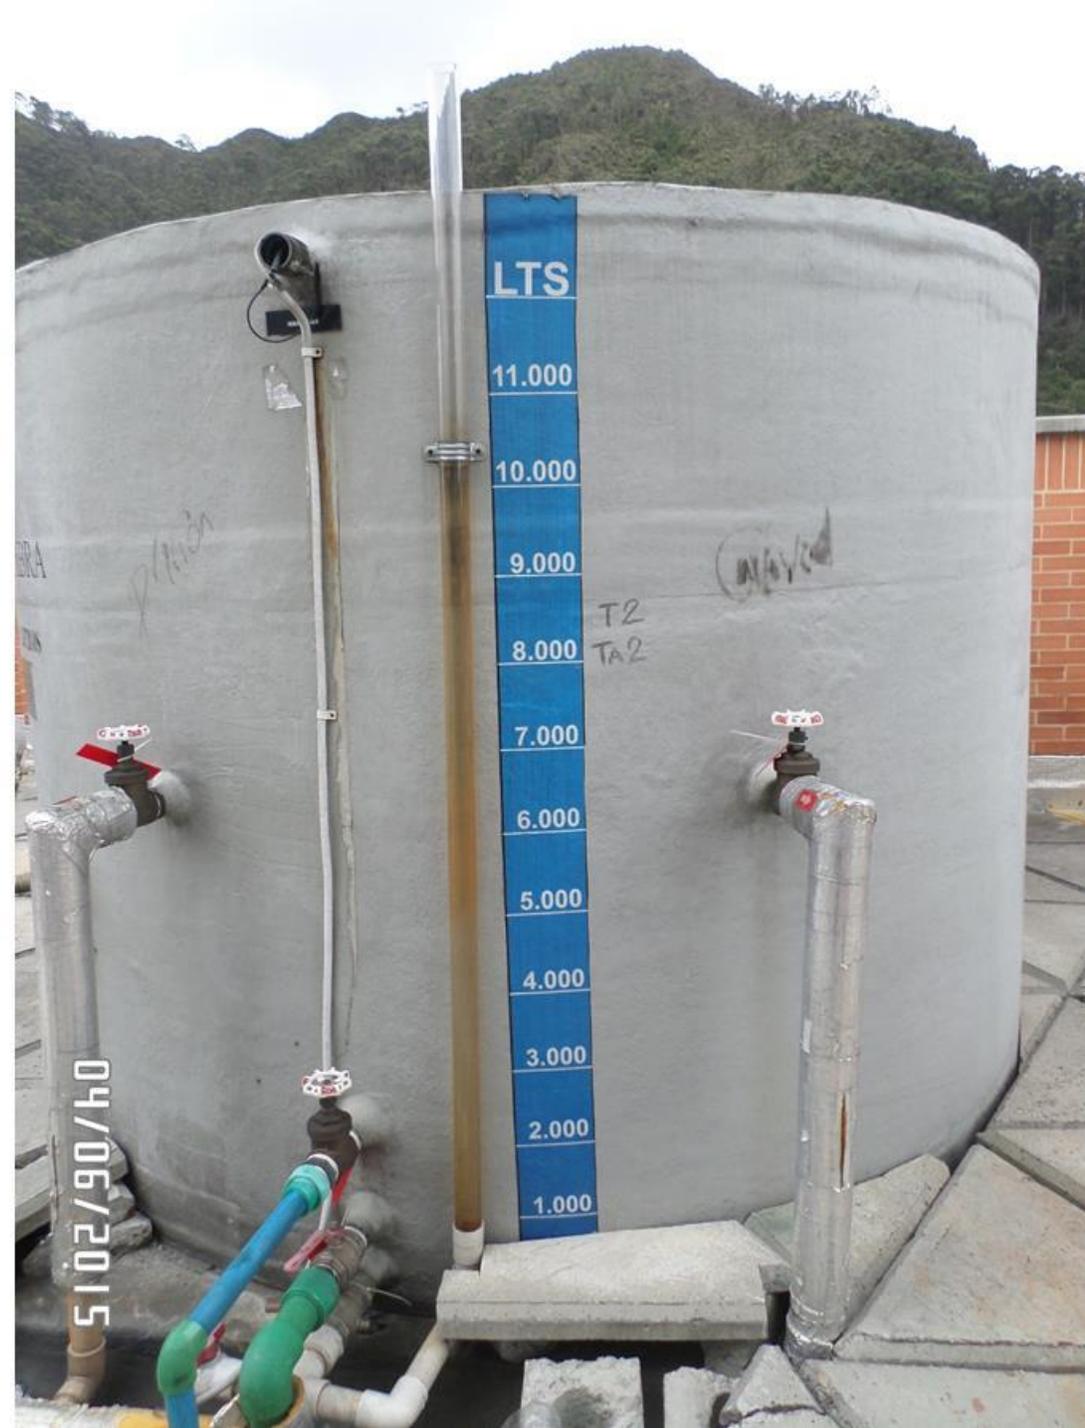
Tanque 1 mangueras sueltas, está llegando el agua fría por encima.

Los tanques se evidencian con bastante sedimento por falta de mantenimiento.

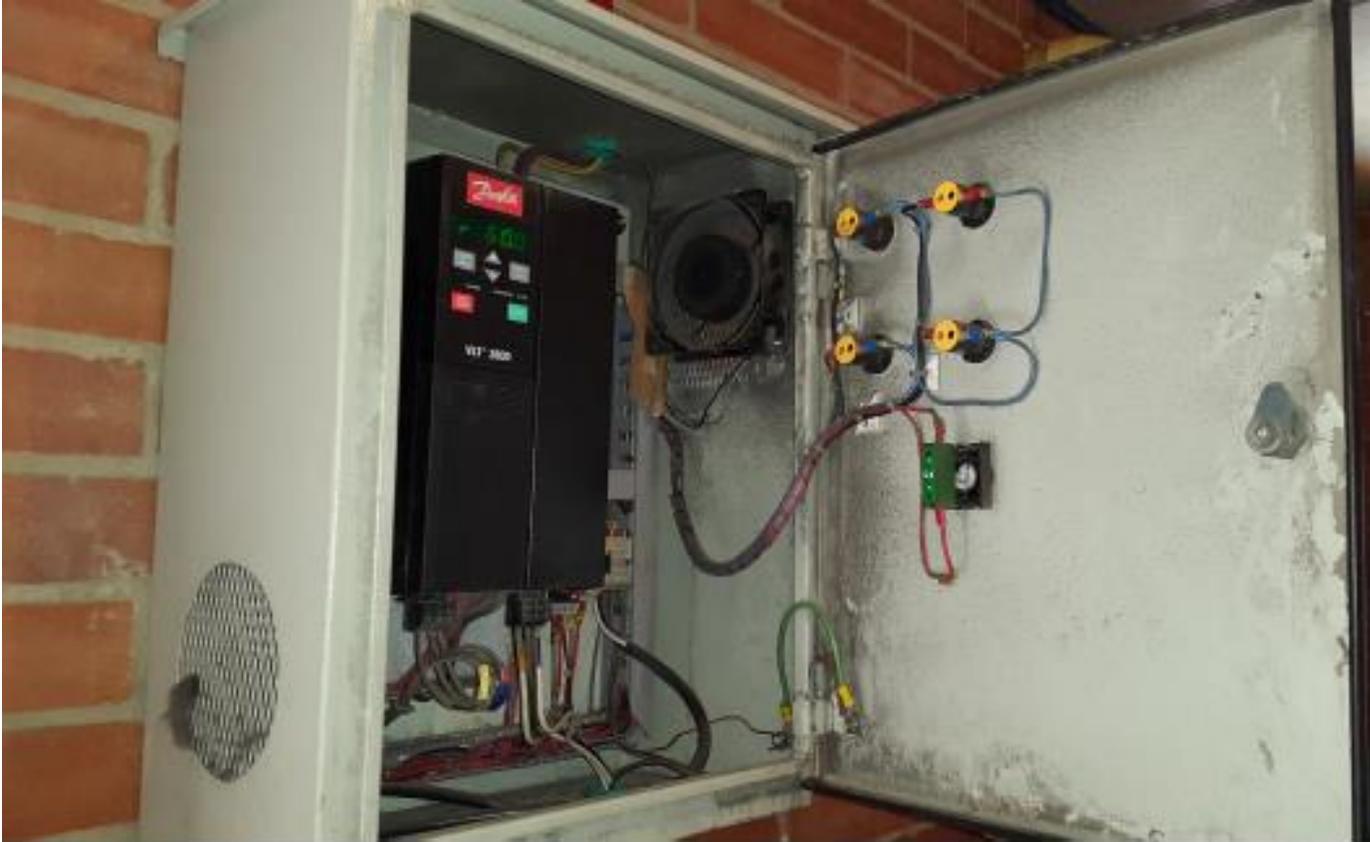
Tablero de variador equipo a presión Torre 1

Es evidente el abondo y falta de mantenimiento de los equipos.

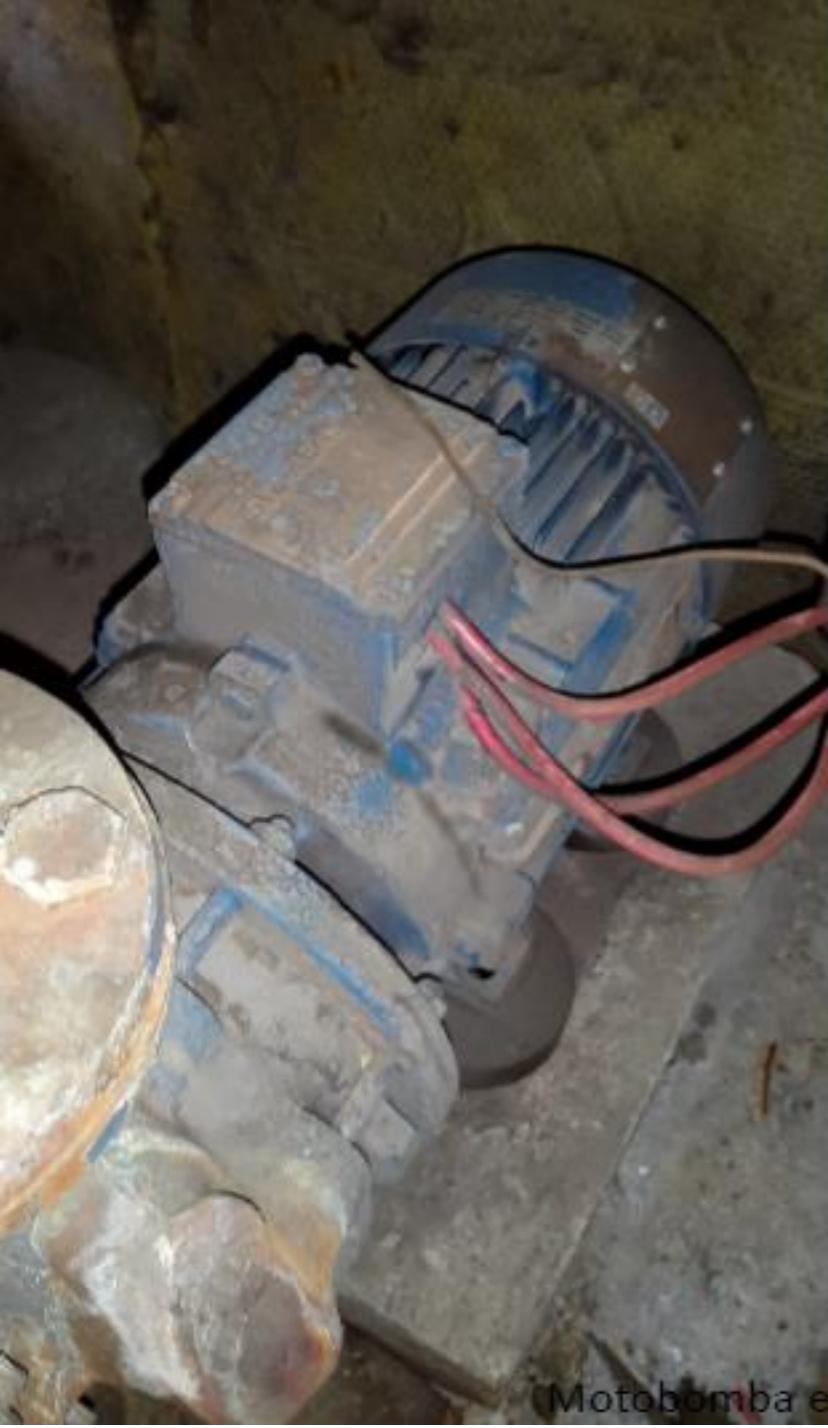
Motobomba equipo a presión Torre 2

Es evidente el abondo y falta de mantenimiento de los equipos.

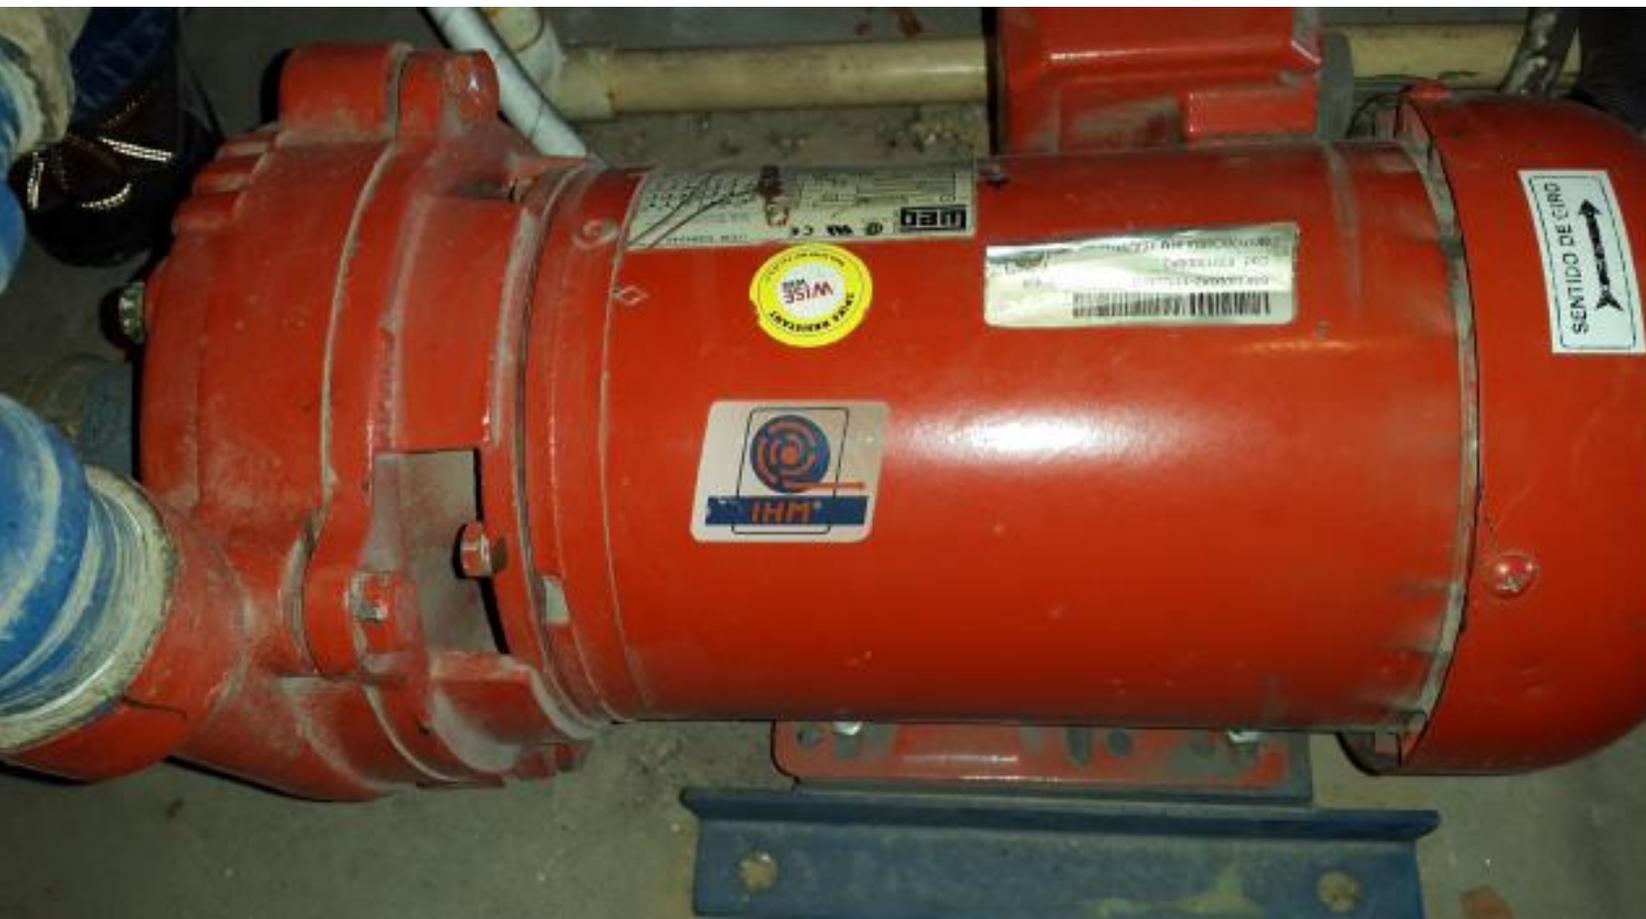
Motobomba equipo a presión Torre 3

Es evidente el abondo y falta de mantenimiento de los equipos.

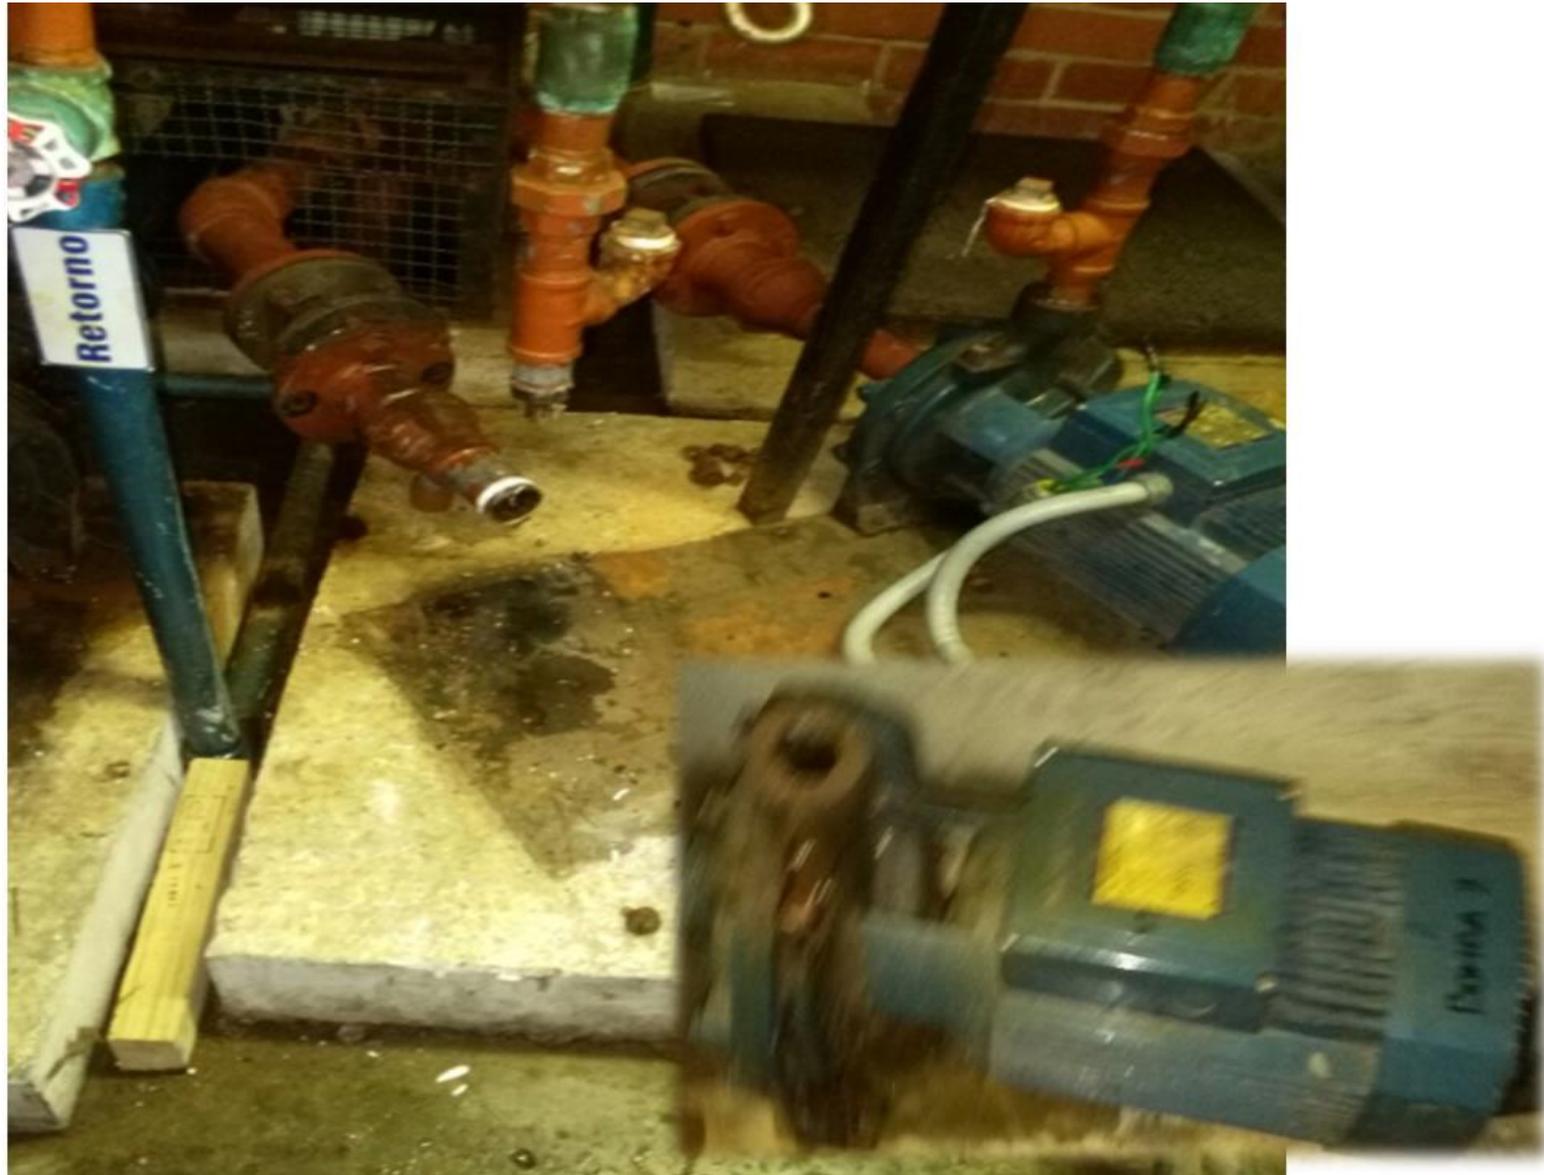
MOTOBOMBA SOTANO 3 No 2 SELLO MECANICO
DAÑADO
