**REUNION CONSEJO
CONJUNTO RESIDENCIAL SIERRAS DEL ESTE
22 DE OCTUBRE 2015**

HALLAZGOS SISTEMA DE AGUA CALIENTE

ACTIVIDADES EJECUTADAS AL SISTEMA DE AGUA CALIENTE

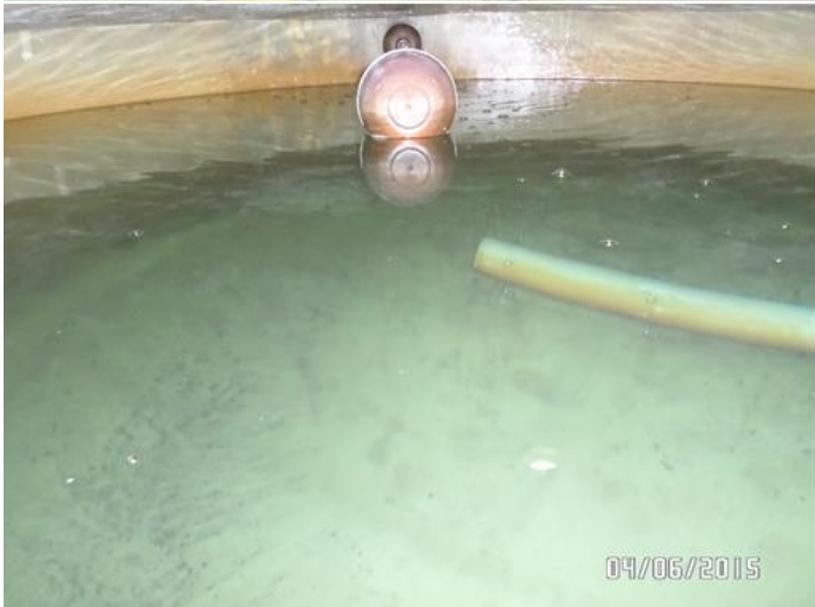
04/06/2015

En los Tanque se evidencia falta de mantenimientos (Lavado de Tanques).

Nivel del Agua 7700 Litros

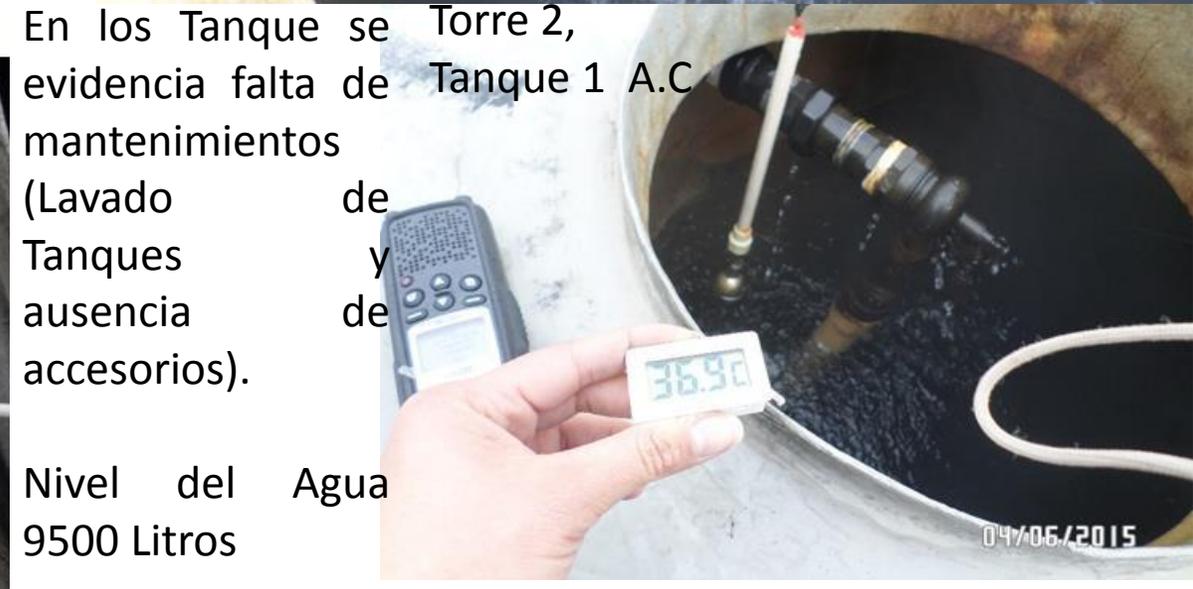
En los Tanque se Torre 2,
evidencia falta de Tanque 1 A.C
mantenimientos
(Lavado de
Tanques y
ausencia de
accesorios).

Nivel del Agua
9500 Litros

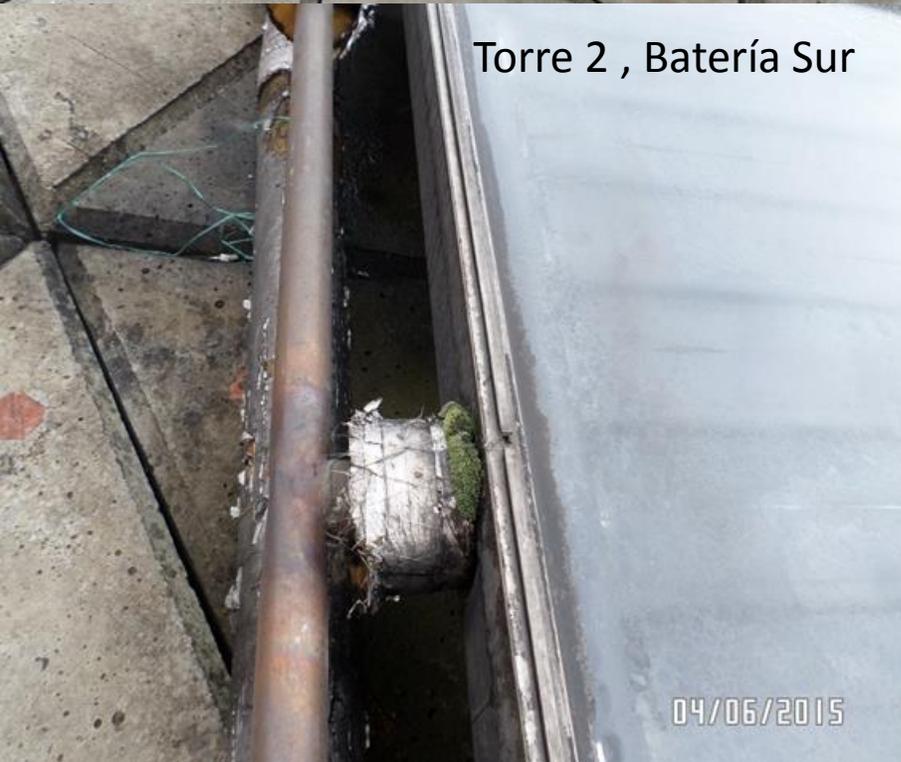
Torre 2 , Batería Sur

Se evidencia fugas en el sistemas de paneles solar

Falta de mantenimiento (limpieza).

Reparación fuga en colector solar Torre 2 costado sur

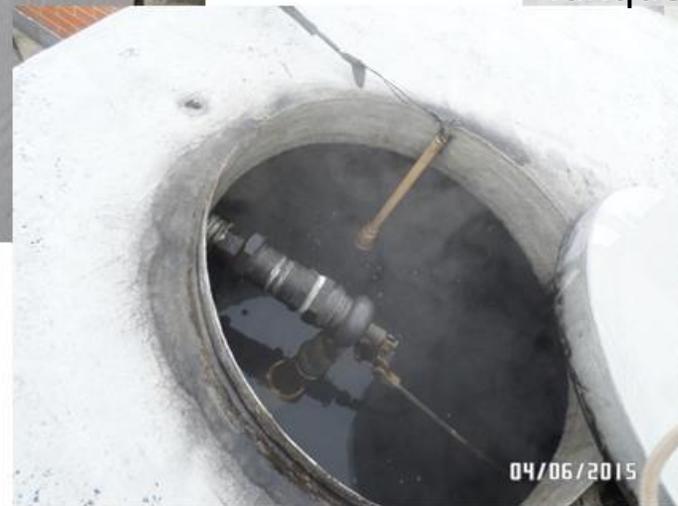
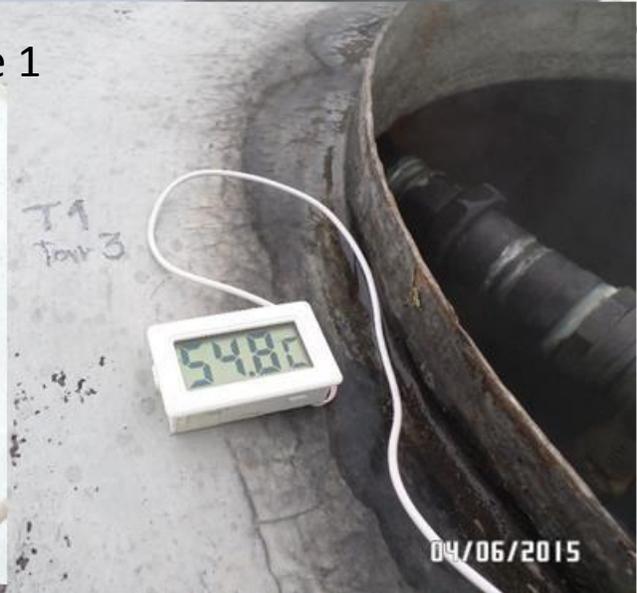
T1
Torre 3

Tanque 1 mangueras sueltas, está llegando el agua fría por encima.

Los tanques se evidencian con bastante sedimento por falta de mantenimiento.

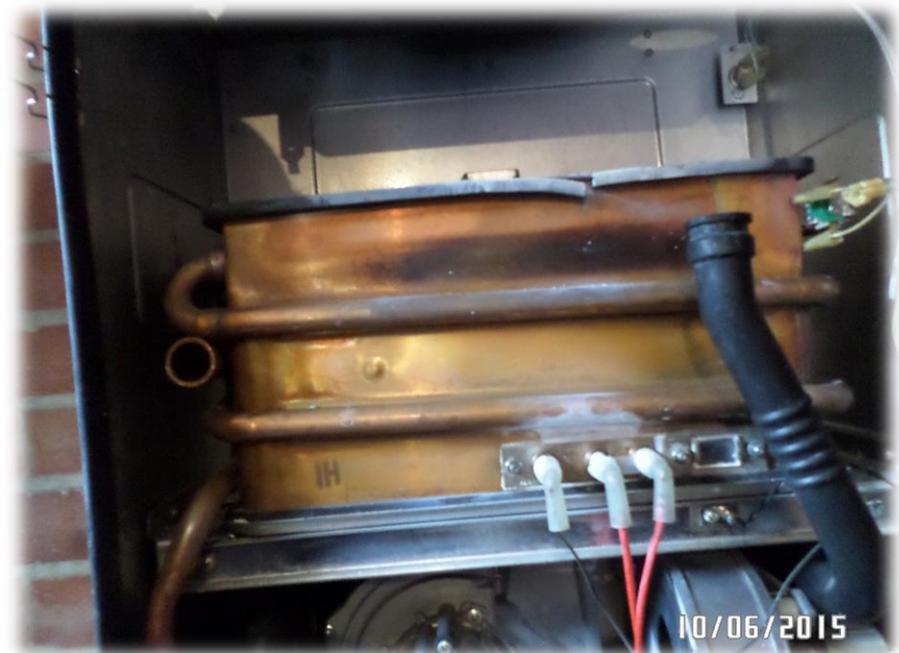
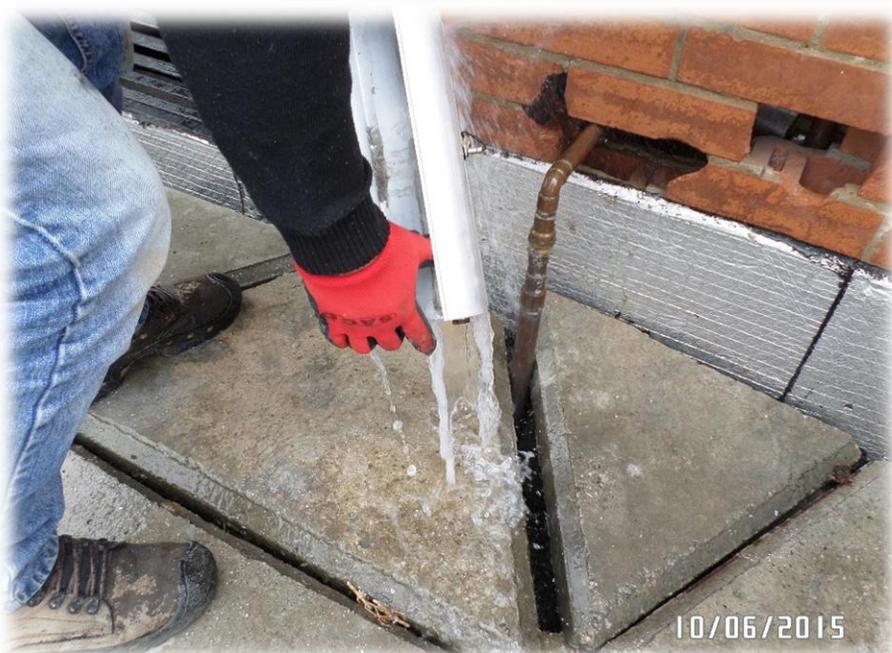
Mantenimiento correctivo a los calentadores a gas Bosch de la Torre 1 (uno) y Torre 2 (uno), los cuales presentaban error (E4 = El sensor de retorno de los gases de combustión detecta una temperatura superior a 130°C, generado por el taponamiento en el módulo de condensador, causando sobrecalentamiento, por lo tanto el quemador se desconecta y el aparato se bloquea.), Posteriormente se realiza lavado del serpentín modulo del condensador y quemador a cada uno de los calentadores.

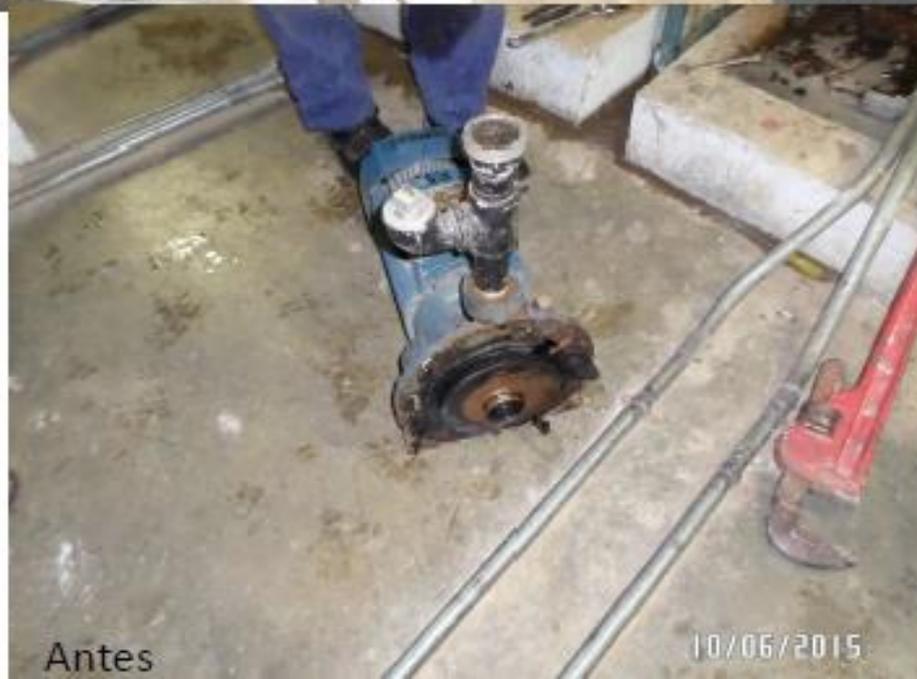
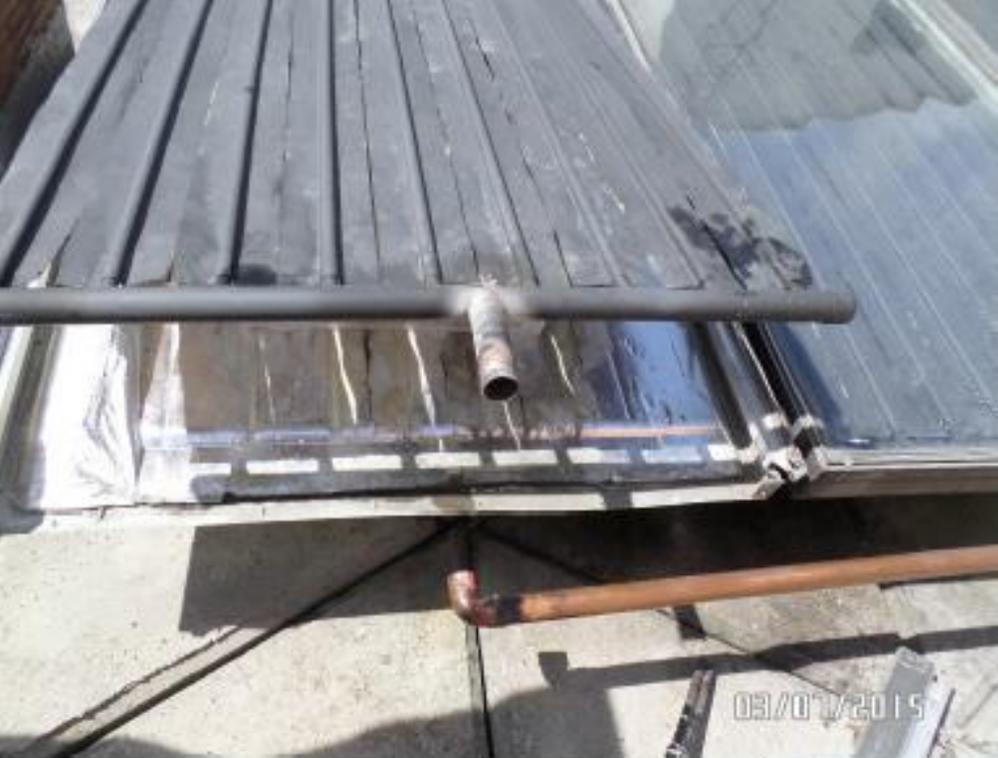
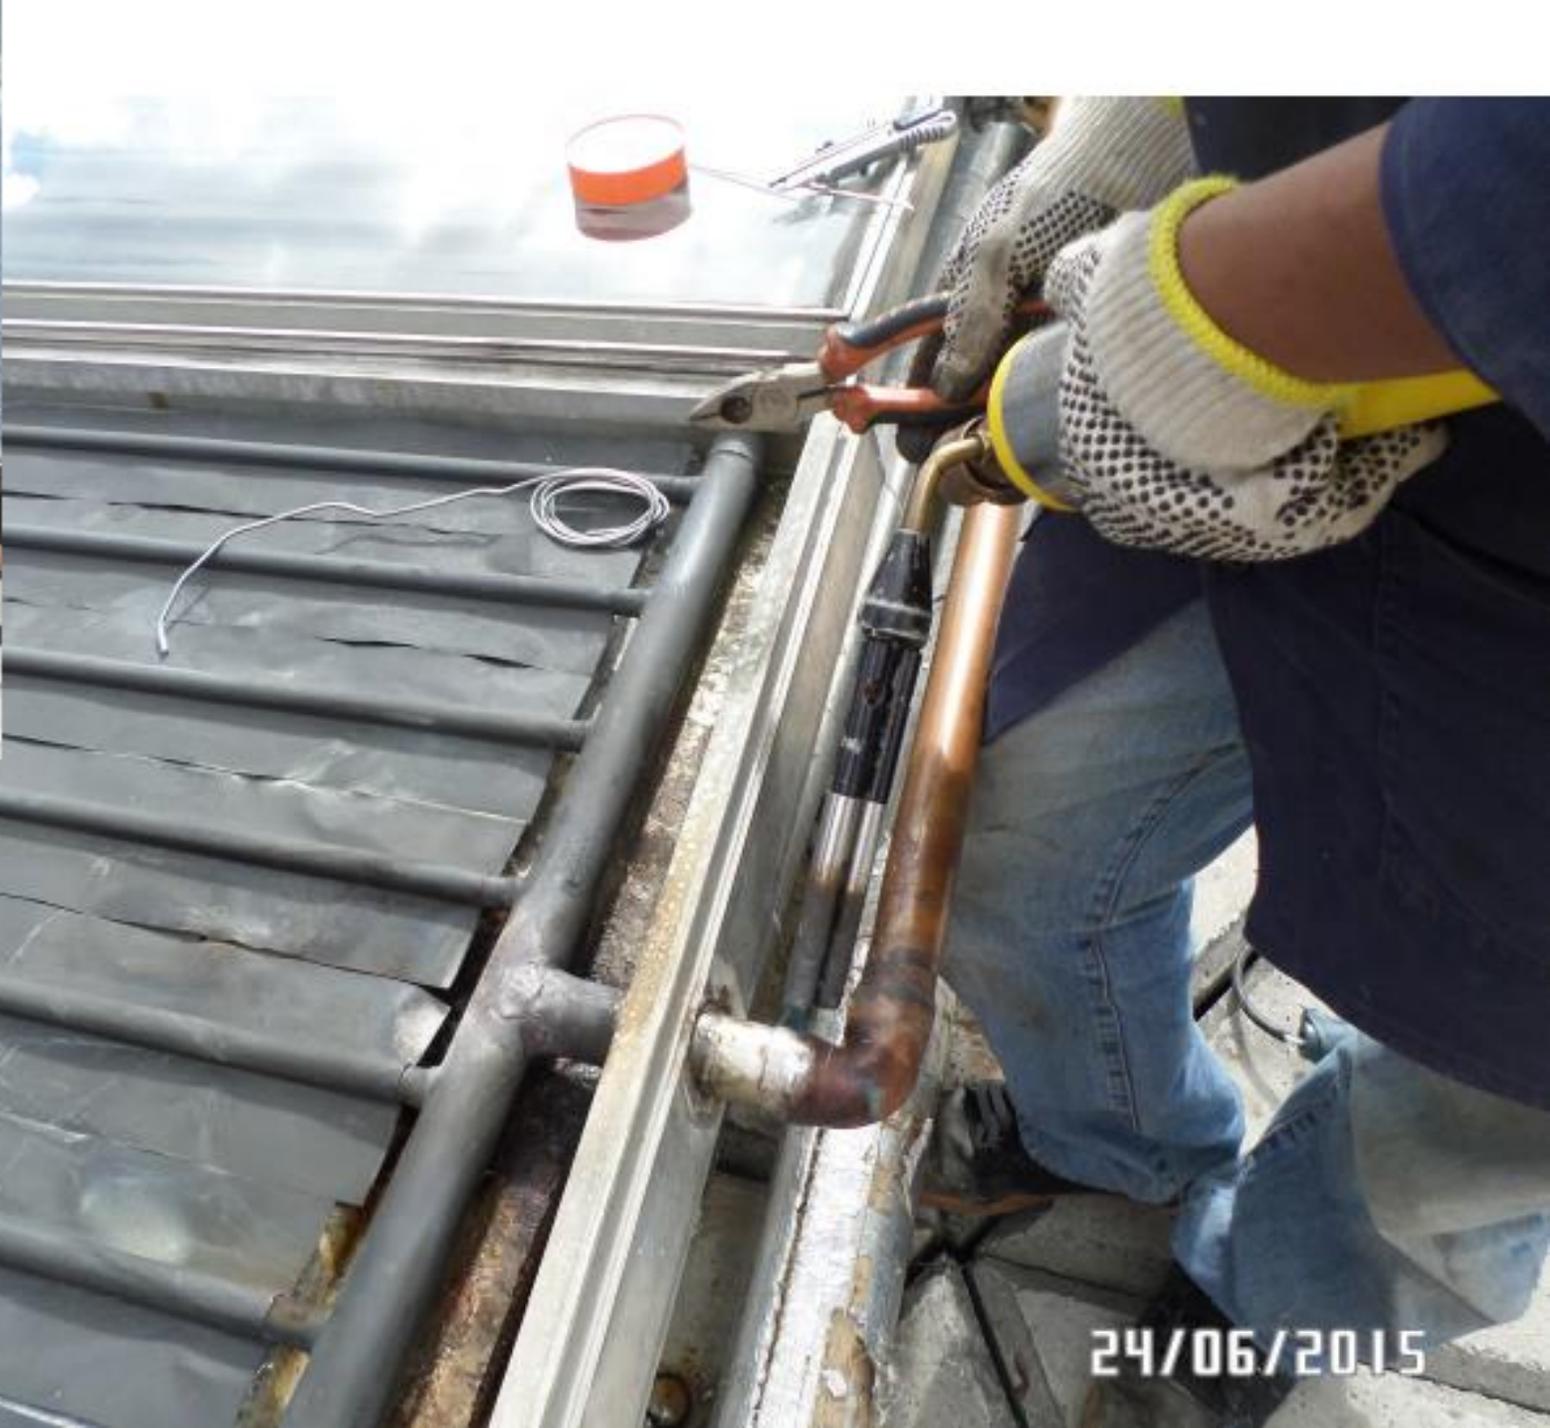
Torre 2, Batería paneles solar costado sur ,Presenta fuga en uno de los tubos
Ausencia de mantenimiento

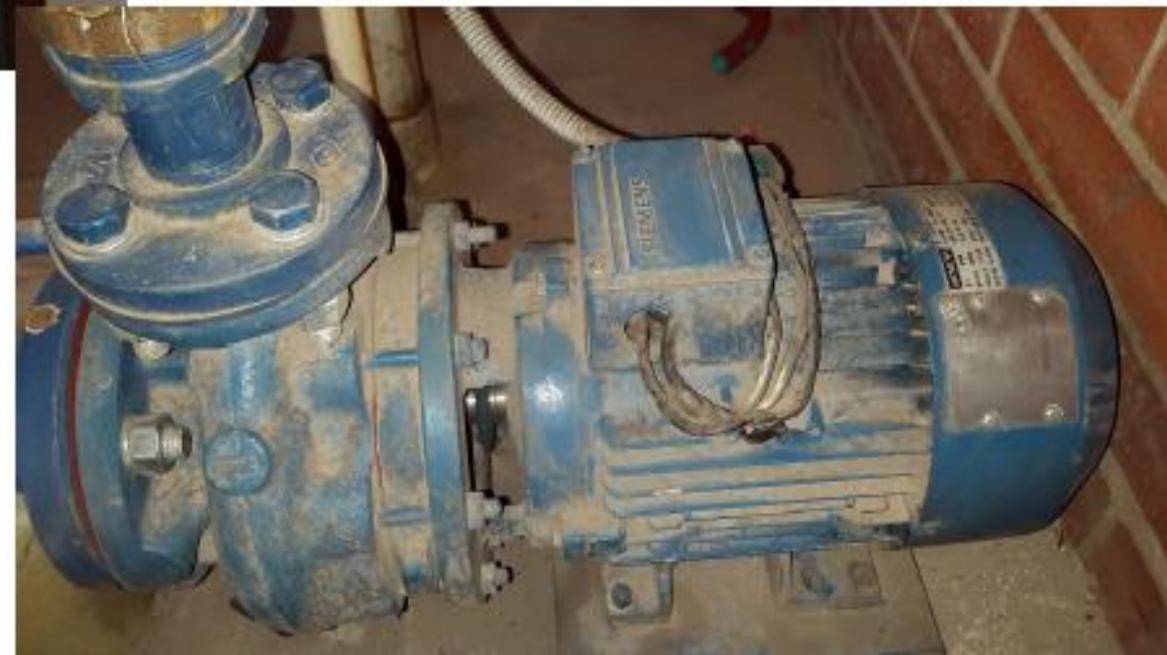
Motobomba equipo a presión Torre 2

Es evidente el abondo y falta de mantenimiento de los equipos.
